Informe

Una lugar peculiar: la *Casa de chapa* de Puerto Santa Cruz: una boleadora de cobre y una letrina de vidrio

- Daniel Schávelzon -

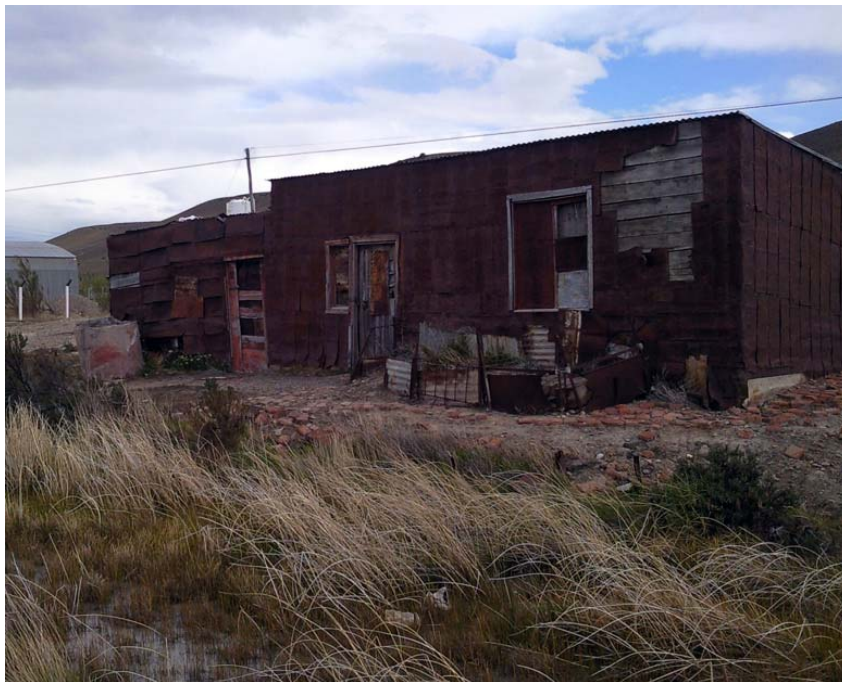
La *Casa de Chapa* en la entrada a la ciudad en su estado actual,
a la izquierda el galpón techado para ovejas.

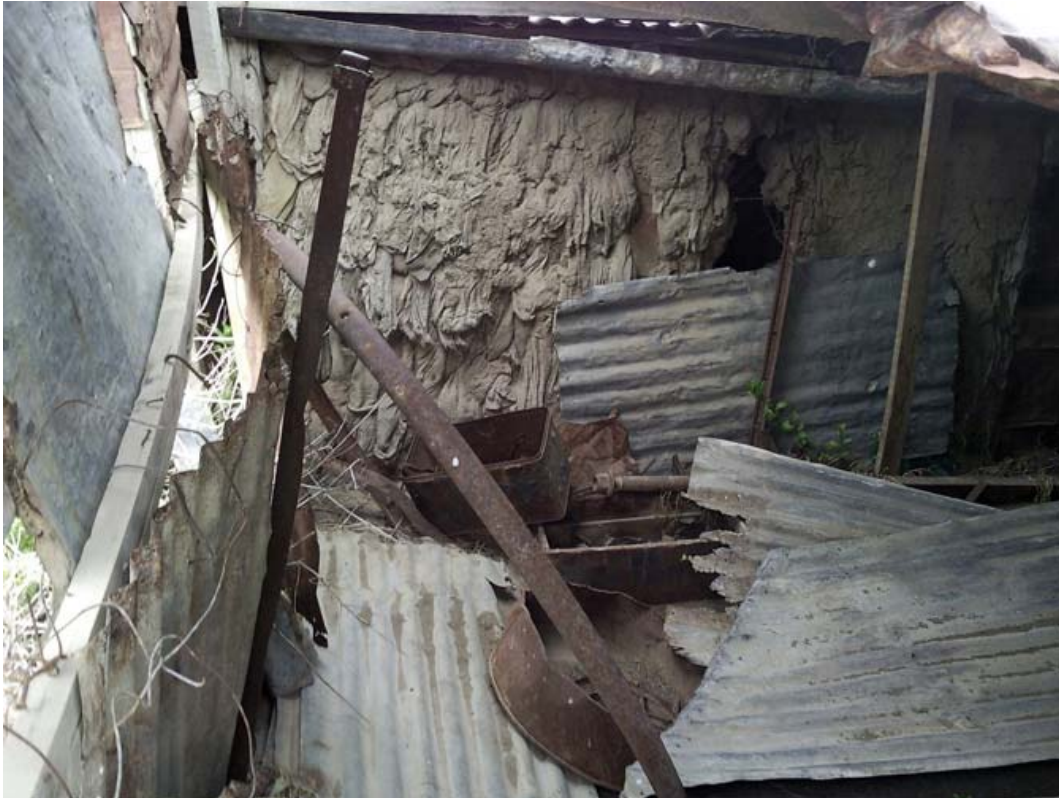
Sistema de muro interno con bolsas mojadas en barro.

La casa posee dos sectores, posiblemente construidos en momentos diferentes, y alguna división interna hecha con técnicas peculiares, incluso un lugar cerrado para un par de ovejas. La casa en sí es una estructura de madera forrada por ambos lados con chapas de nafta o kerosén rectangulares cortadas y estiradas, latas que eran la manera tradicional de envasar esos líquidos desde inicios del siglo XX. Un muro interior fue hecho con un sistema peculiar de mojar bolsas en barro y dejarlas secar una sobre otra, arrugadas como si fuesen ladrillos apilados, sostenidas por tablas. Un método elemental, sin costo y altamente eficiente por lo visto, de buena duración en una zona de baja humedad y muy aislante de la temperatura.

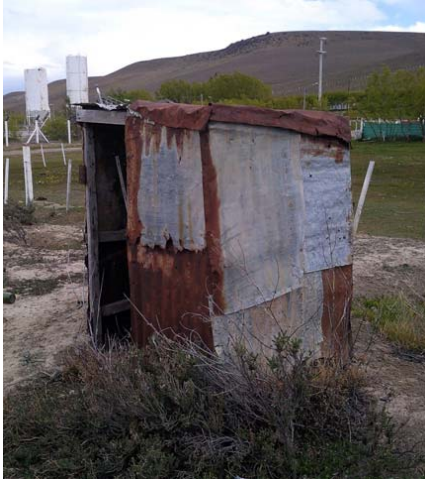
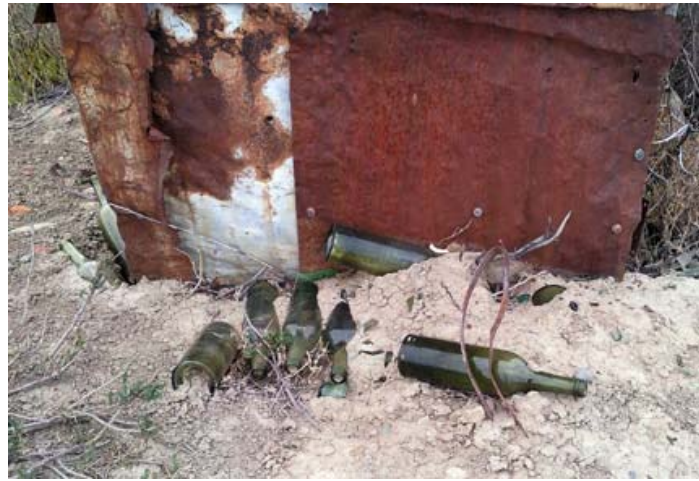
Letrina posterior: véase el borde del pozo hecho con botellas de vidrio que ahora asoman por la erosión, para la rapiña de los visitantes.

En la parte posterior hay una letrina de un metro de lado, hecha en chapa con un pozo al centro. Resultó muy peculiar, único a la fecha en el país, que el pozo haya sido rodeado de botellas de vidrio para soportarlo, con cientos de ellas usadas en lugar de ladrillos. Son botellas que por su forma y pico identificamos como de Cinzano, Campari u otro *amargo* alcohólico similar, pero las visibles son todas exactamente iguales. El pico con doble borde redondeado es peculiar a este tipo de envases así como el color claro y la forma alargada de la botella. La capacidad portante de las botellas de vidrio unidas con barro es realmente mínima, pero ha sido una costumbre mundial ante la carestía de otros recursos. Si bien ya se estaba derrumbando a la fecha del estudio es evidente que ha funcionado bien por mucho tiempo.

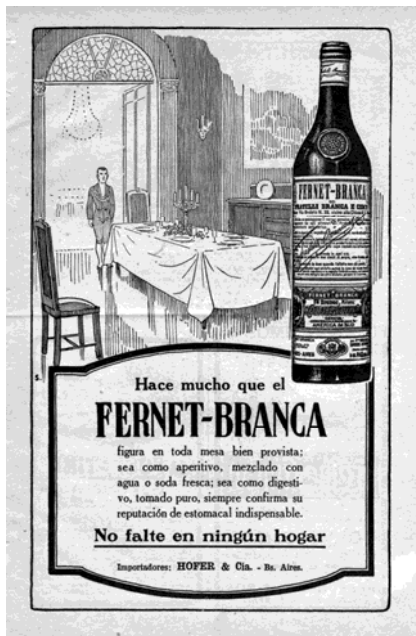
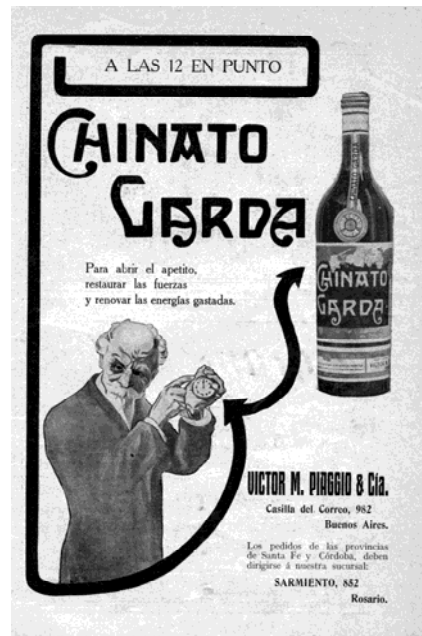
Posibles marcas de las botellas con las que fue hecho el pozo de la letrina.

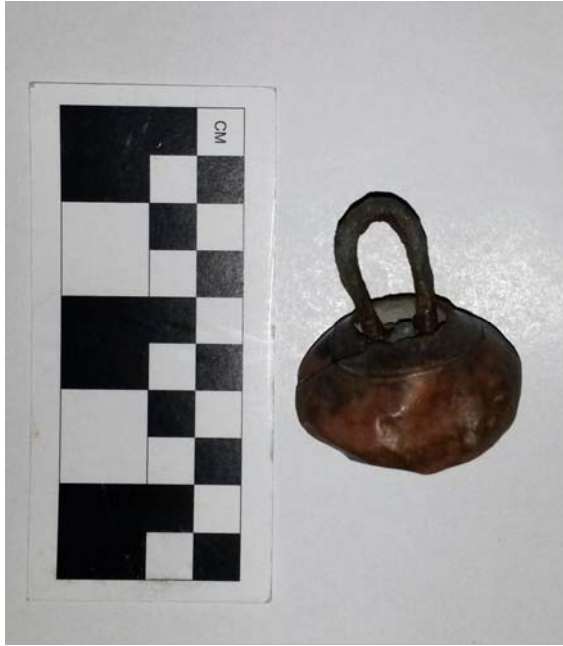
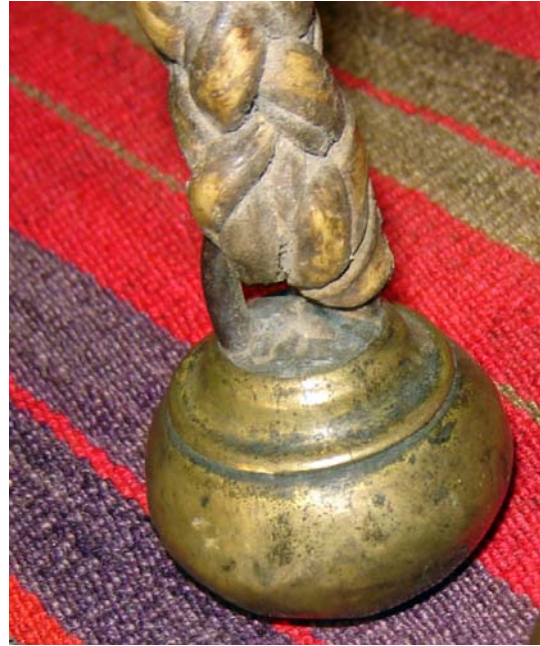
Manija de la boleadora hecha con un pomo de puerta; y comparación con una de colección privada.

Lo hemos interpretado como la “manija” de una boleadora para cazar ñandúes, de las de tres tientos uno de los cuales era la agarradera desde donde se hacían girar sus dos bolas tradicionales. Ese objeto del que se tomaba el conjunto fue muy variado porque en realidad debía adaptarse a la mano y de él dependía la puntería del tiro: se usaron huesos, piedras, plumadas, hierros o lo que hubiese disponible y en este caso, y al parecer en otros también, sirvió una *pomela* o pomo de la manija de una puerta antigua. Posiblemente una cerradura descartada con el pomo redondo como eran las importadas fue muy útil y muestra la inventiva ante la escasez de recursos; para el siglo XX las piedras de boleadoras ya debían ser poco habituales de conseguir pero como arma seguía en uso para capturar animales. Esto da una muy extensa cronología para las boleadoras si aceptamos los fechamientos en Monte Verde, Chile, de 13.000 años o un poco menos en la Patagonia argentina, llegarían bien dentro del siglo XX en su uso. En este caso la manija pudo haber sido reusada en cualquier momento posterior a su fabricación, pero su asociación a una bola de arena muestra que las fechas posteriores a 1920/30 que le dimos a la casa es posible de aceptar.

Los catálogos de los fabricantes de cerraduras en Estados Unidos las identifican a éstas perfectamente, hasta en la medida y los pomos de cobre con reborde se usaron desde mitad del siglo XIX hasta la actualidad. Puede verse que el pomo, transformado en un pequeño recipiente tiene un borde de producción industrial de calidad. En su interior se colocó un alambre doblado y se lo relleno con plomo fundido para unir ambas partes y darle el peso suficiente. Otras boleadoras similares han sido ubicadas en colecciones privadas.

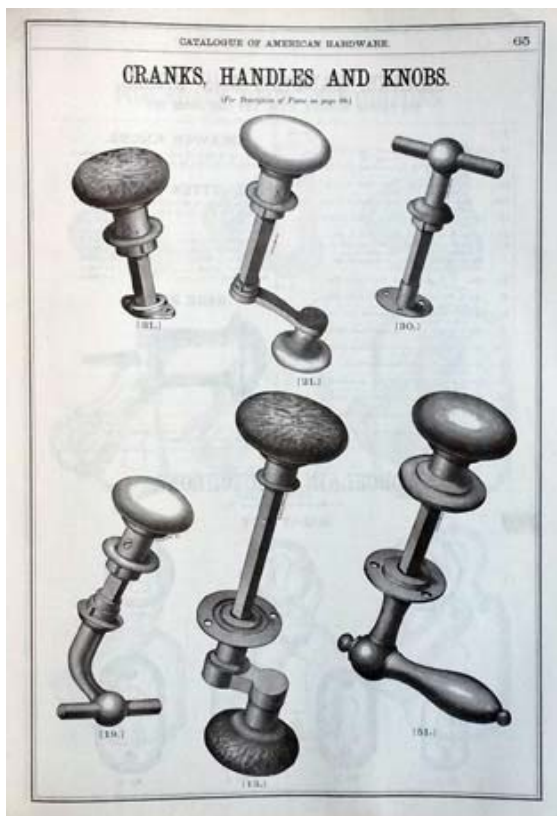
Posibles pomos de cobre de cerraduras de los que fue hecha la manija de la boleadora, en catálogos de Estados Unidos de 1865 y 1892.

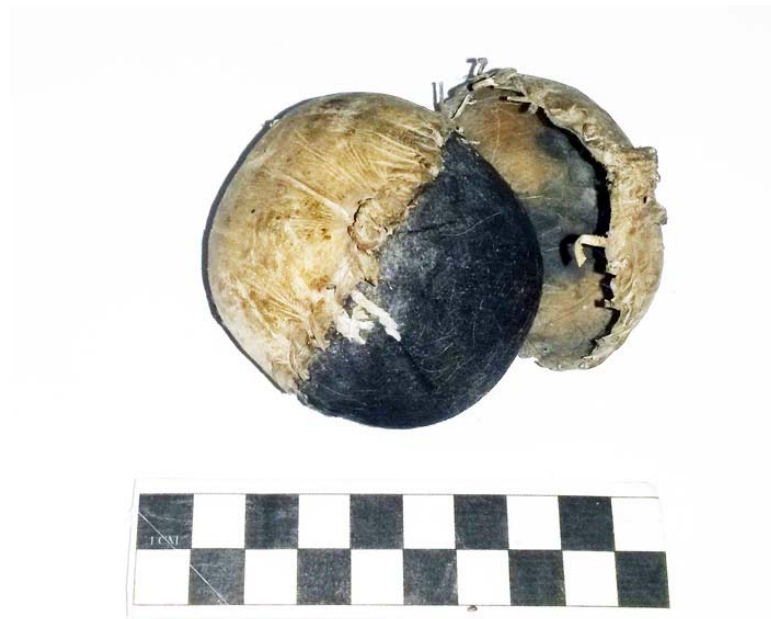
Bola de la boleadora hecha con una cubierta de cuero cosida con tiento, una fina tela anudada y arena al interior.

La única bola de la boleadora que aun existía estaba en perfecto estado aunque el delgado tiento que la cosía ya estaba abriéndose quizás por la sequedad ambiente. En el laboratorio fue abierta ya que era evidente al peso que no podía tener la piedra habitual y resultó estar hecha con una delgada tela anudada y en su interior simple arena – estamos en la costa frente al mar-, en algo que no tenemos referencias a su existencia.
